# Evolución Arquitectónica

# Casa del Inka Carcilaso de la

Vega

**ABRIL 2021**

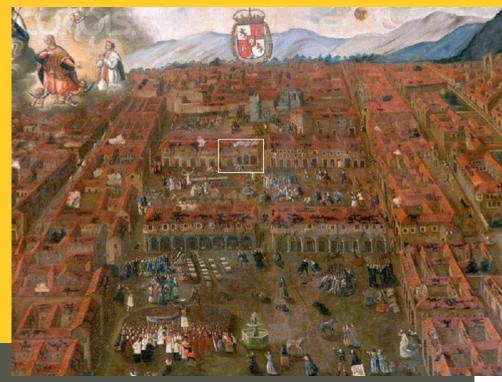
Durante este siglo la casona tuvo diferentes intervenciones arquitectónicas debido al fuerte movimiento sísmico que ocurrió en el Cusco en 1650. La única fuente que a la fecha se tiene, es la gráfica del periodo virreinal de mediados del siglo XVII, que corresponde a un cuadro que se mandó a pintar después del terremoto de 1650, por el donante Alonso Monroy y Cortes donde se observa la casa del Inka Garcilaso, compuesto por tres arcos de medio punto que corresponden a su fachada, y encima de la que debió ser la portada principal. Así mismo se apreciaría el balcón corrido y la ventana de ojo de buey.

Cuadro después del terremoto de 1650, mandado a pintar por Alonso Monroy

Después del terremoto la casa quedó derruida y fue reedificada por el Deán Vasco de Valverde (Saénz, 1987). Razón por la cual fue conocida también casa de los Valverde por haber pertenecido a esta familia. En la portada que da hacia la calle Garcilaso se observa un escudo de armas de los Montalvo y Valverde compuesto por un gonfalón de plata en campo de gules sostenido por un brazo y cuatro calderas al costado (Meza y Gisbert, 1982: 164). El medallón lleva una Cruz Florenzada. Tras dicha intervención la casa se caracteriza por la presencia de reminiscencias de estilo plateresco, aravico y clásico, mezcla desconcertante si se le añade lo incaico. La presencia de las galerías hacia la fachada principal y la crujía correspondiente al patio principal que da hacia el Este en el interior, donde se observa alguna reminiscencia herreriana, ocultando el andén y la portada Inca, posiblemente evidenciaría una posible segunda edificación no determinada a la fecha (Peláez, 1988: 03).

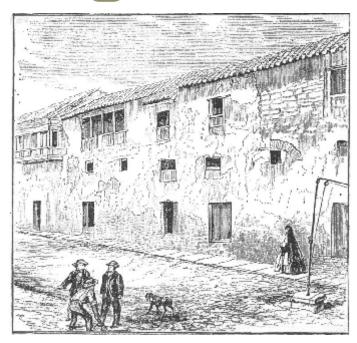
Dibujo de la Casa Garcilaso George Squier, 1877

En su libro "Un viaje por tierras incaicas" (1877), Ephraim G. Squier presenta un dibujo de esta casa tal cual lucía en la segunda mitad del siglo XIX. Por entonces, las arquerías que hoy lucen despejadas, habían sido rellenadas por muros de adobe, pero el edificio seguía siendo reconocido como la casa del célebre cronista.

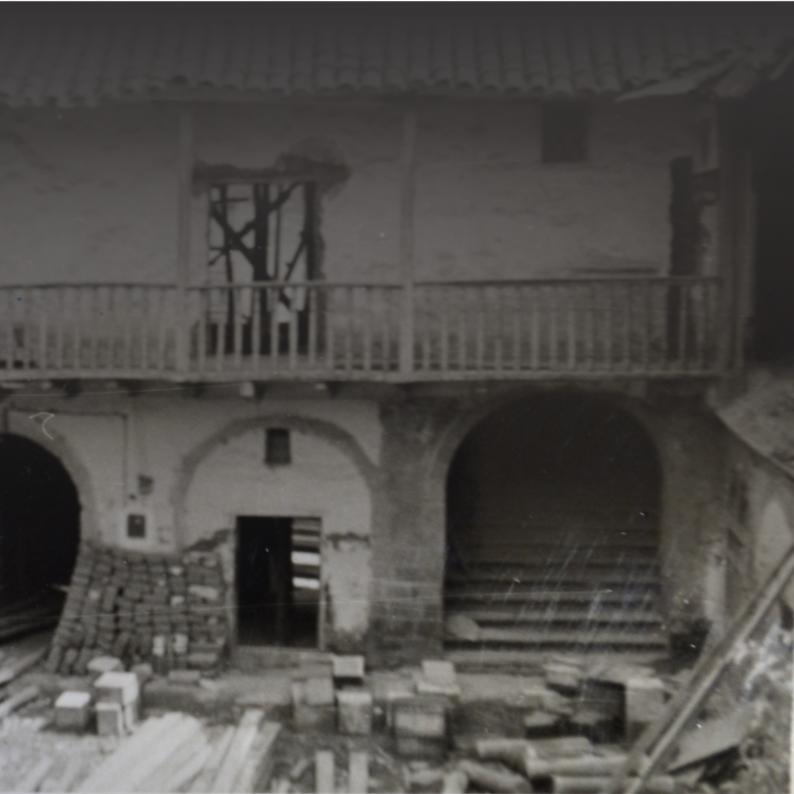
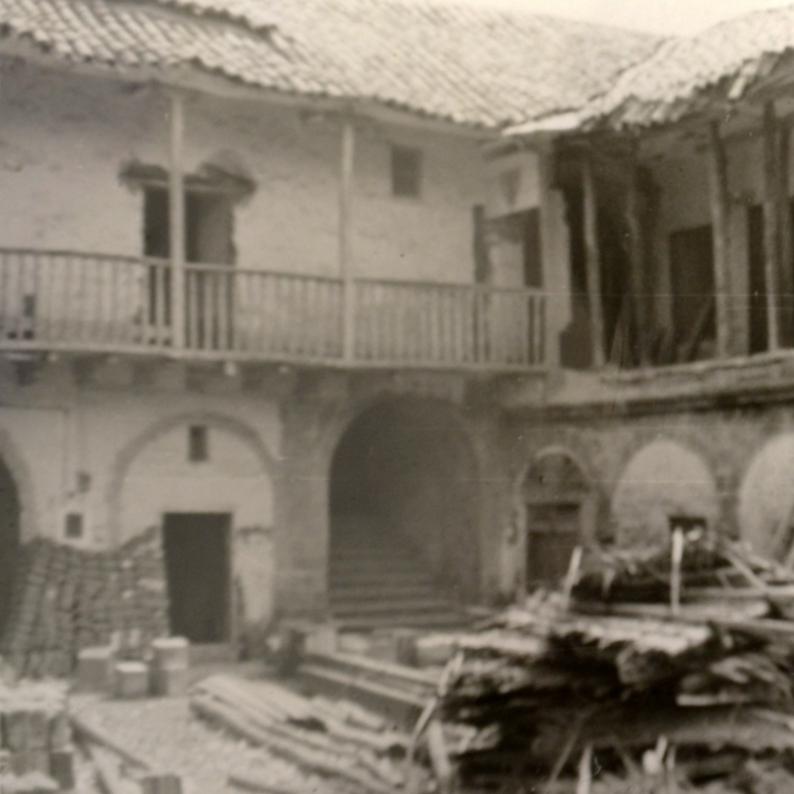
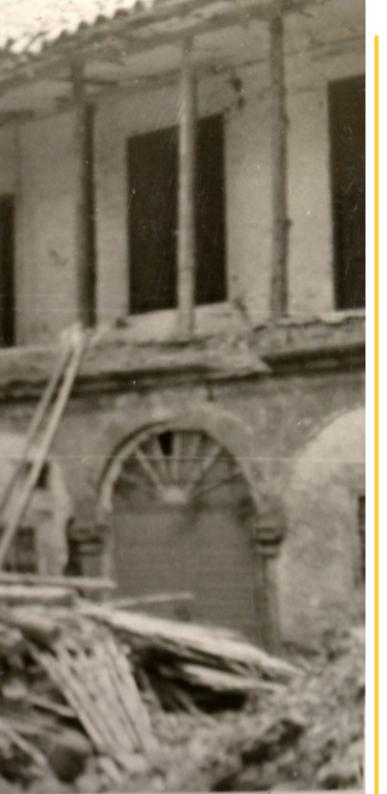
Debido al terremoto de 1950, el inmueble sufrió serios daños, derrumbándose la fachada, hallándose el patio en muy mal estado; Kubler refiere, que el portal llevaba las armas de la familia Valverde Montalvo, pero el terremoto derrumbó la fachada. Considerando la importancia de la casona el año de 1963, el Ministerio de Educación expropió el inmueble OñateOña de la familia Luna Oblitas que la poseía por entonces por el monto de 1'500,000 soles y en 1967 mediante Resolución Ministerial No. 1167 se dispuso el funcionamiento del Museo Histórico Regional; años después pasó al Instituto Nacional de Cultura Cusco, funcionando el Archivo Departamental. (Kubler 1953: 31)

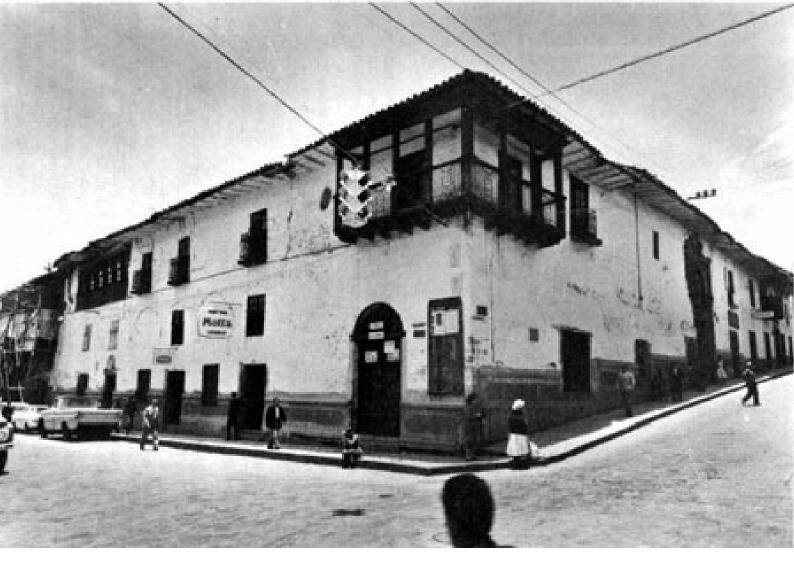
En una fotografía de principios del siglo XX (Azevedo 1982: 69) es posible apreciar que la galería de arcos del inmueble se hallaba tapiada, evidentemente con el fin de ser utilizado entre los años de 1940 y 1960 como una serie de ambientes para el comercio de diversos productos y en el segundo patio funcionaba un horno para la elaboración de pan. Personas que vivieron en la época recuerdan que la tienda de la esquina era utilizada por un español de apellido Lambarry y las demás tiendas por personas pertenecientes a la colonia árabe. Lamentablemente debido al terremoto de 1950, el inmueble sufrió serios daños, derrumbándose la fachada. Considerando la importancia de la casona, el año de 1963 el Ministerio de Educación expropió el inmueble de la familia Luna Oblitas.

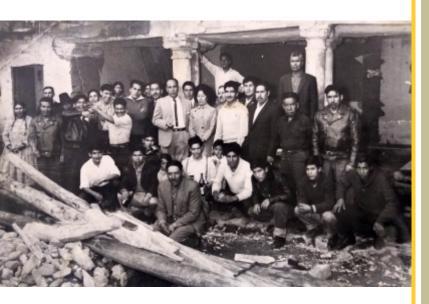
La distribución de los ambientes de la casona funcionan en base a un área principal o patio, al que se accede desde ambas calles, (Heladeros y Garcilaso) a través de espaciosos zaguanes directores como el de la calle Garcilaso y con los desniveles o entrepisos como el de la calle Heladeros; desde el patio se ubican galerías como hacia las crujías Este y Oeste en el primer nivel y una gran caja de escaleras que entregando la circulación al segundo nivel, este resuelve en base a galerías y balcones de madera ubicados perimetralmente al patio. (Enríquez 1987)

El movimiento sísmico de 1986 afecto seriamente la estructura de la casa siendo restaurada por el Instituto Nacional de Cultura Cusco a través del arquitecto Alcides Enríquez, quien tuvo a su cargo la Restauración de la indicada casa, manifiesta que su estilo corresponde al de las edificaciones de tipo andaluz, construyéndose un segundo nivel con galerías y balcones interiores hacia el patio, pudiéndose inferir que la casa tenía espacios como el salón, la cuadra, dormitorios, oratorio, en el segundo nivel del primer patio, ubicándose en la planta baja o primer nivel, las dependencias de servicios de la casona, tanto para el almacenamiento de productos alimenticios, ubicándose en los segundos patios los ambientes dedicados a la vivienda de la servidumbre. caballerizas, etc. (Azevedo, 1986: 03).

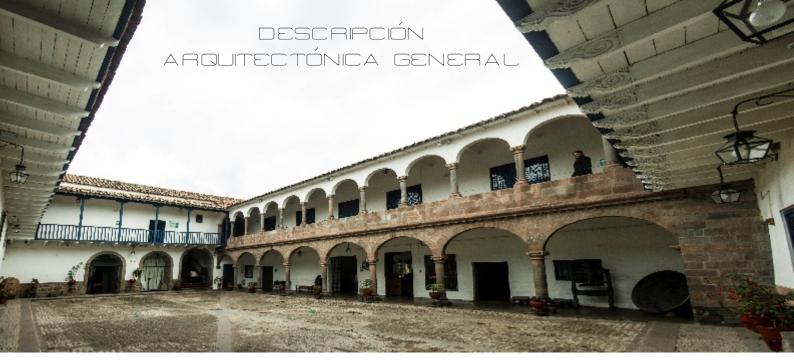
El inmueble se desarrolla en un terreno irregular y cuenta con dos fachadas, la de Heladeros que tiene un muro bajo de piedra sobre la que asienta una galería de arcos de medio punto que demarcan un espacio a doble altura que antecede al ingreso, el cual da paso a un portal cerrado en cuya parte central se tiene una portada inka de transición, la composición de fachada es simple con vanos rectangulares en el segundo nivel y balcones de caja, en la esquina con Garcilaso presenta un balcón corrido abierto, en la misma calle se tiene una portada lítica que lleva un emblema heráldico en la parte superior, la composición de esta fachada es simple con un zócalo de piedra constituido por elementos irregulares.

Volumétricamente está configurado por cuatro crujías alrededor de un patio empedrado con canto rodado, hacia el interior únicamente la crujía de fachada presenta una galería con

columnas y arcos de medio punto en el primer nivel y antepecho con arcos de medio punto más pequeños en el segundo nivel.

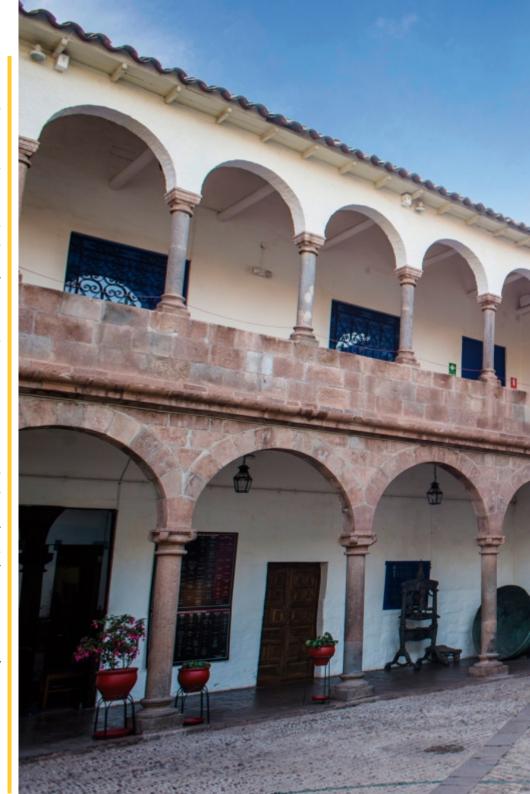
La fachada principal está orientada hacia la calle heladeros, presenta un solo volumen que se levanta en un sobre cimiento de piedra, el 1 er nivel tiene una galería de arcos de medio punto sostenidos por columnas de piedra de sección circular, en medio contiene el acceso principal mostrando una portada de transición, en ella muestra un dintel monolítico y jambas simples.
